〇〇様邸

屋上防水改修工事

調査報告書

2026 年 6 月 16 日

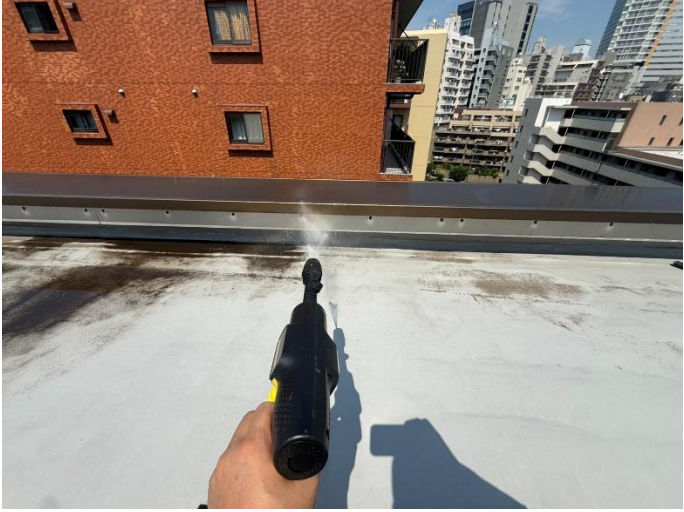
| <p>1</p> | <p>散水試験 状況</p> <p>一度、漏水されていると思われる箇所に散水試験を実地いたしました。</p> <p>サーモグラフィ調査(P.6～9 参照)</p> |

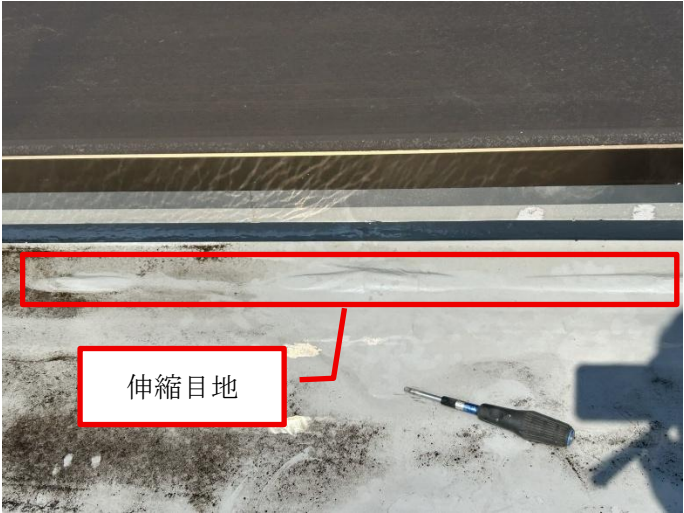
11 階の室内にカビが発生する原因として伸縮目地が浮いた状態、  
もしくは防水工事された時は、浮いてなくても、経年劣化による浮きが生じ、  
防水層を突き上げてしまっている状態です。

| <p>2</p> | <p>伸縮目地 状況</p> <p>経年劣化による浮きが生じ、防水層を突き上げてしまっている状態です。</p> <p>そのため、もともと防水下に溜まっている水が内部結露、もしくは微量な雨漏りする可能性と伸縮目地が動くため、一度、伸縮目地を撤去をし、防水を新規に施工する必要があると考えます。</p> <p>(P.5 参照)</p> |

そのため、もともと防水下に溜まっている水が内部結露、もしくは微量な雨漏りする可能性と伸縮目地が動くため、  
一度、その伸縮目地を撤去をし、防水を新規に施工する必要があると考えます。

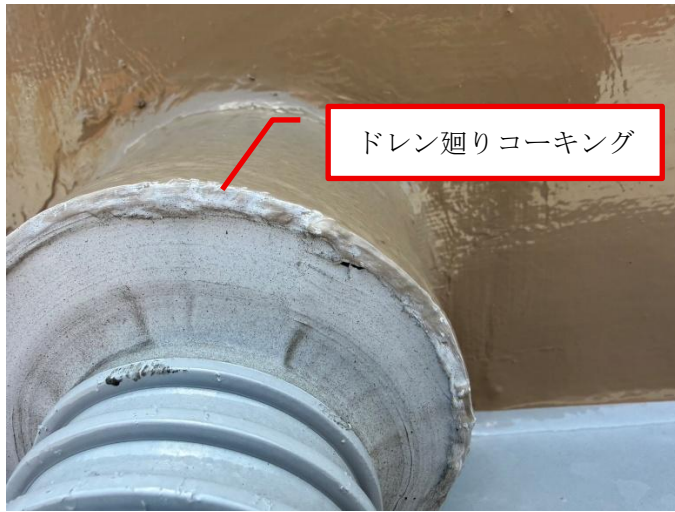
| <p>3</p> | |

#### ドレン 状況

ドレン廻りのコーキング劣化が見受けられたため、新規コーキング施工をおすすめいたします。

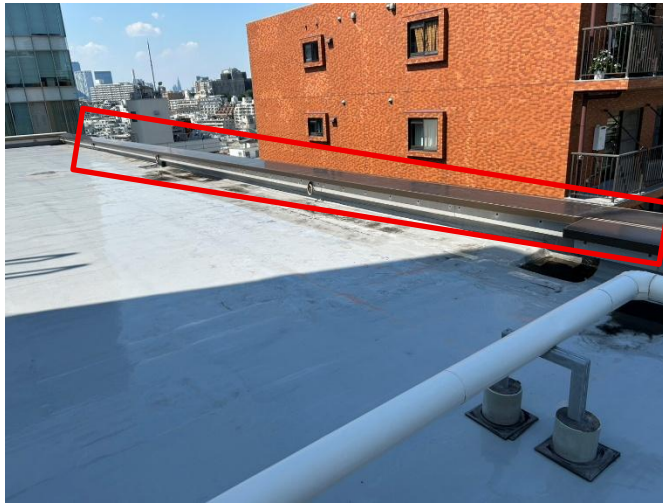
4

#### パラペット鉄板 状況

コンクリートへの水の染み込みの可能性を無くすため、一度外して塗膜防水することをおすすめいたします。

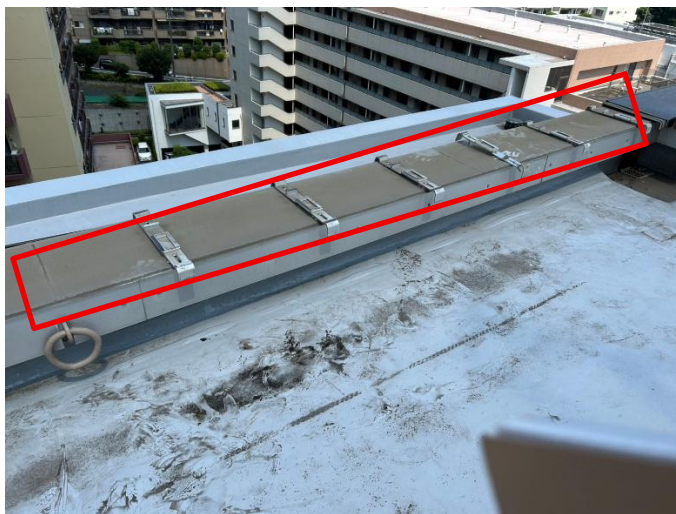
5

#### パラペット鉄板 状況

コンクリートへの水の染み込みの可能性を無くすため、一度外して塗膜防水することをおすすめいたします。

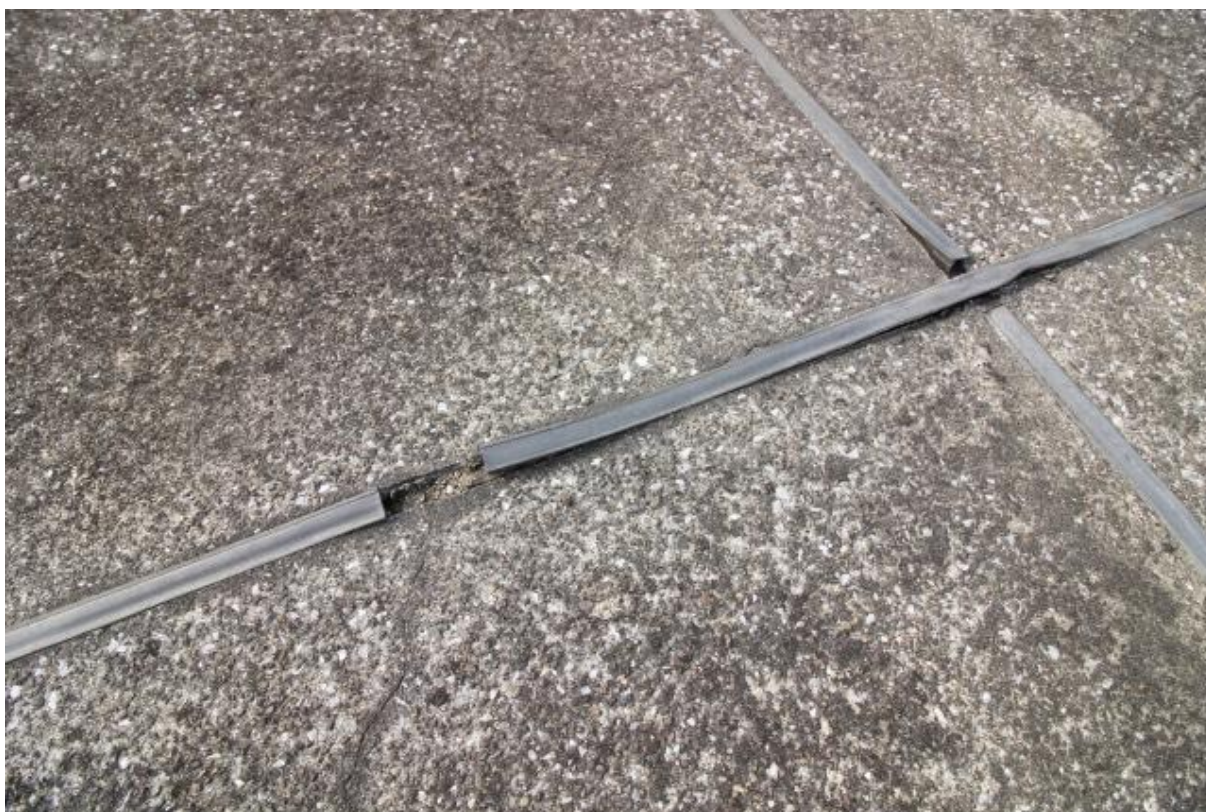
現状こちらの目地の上に防水施工がされているため、この部位が劣化すると、雨水の侵入・躯体の腐食・内部結露・防水層の切れなど、多くの二次的なトラブルへと発展します。
